RELATÓRIO FOTOGRÁFICO COLORIDO

OBJETO: RECONSTRUÇÃO DE PONTE

LOCAL: REGIÃO DA CATIRINA, ITAPECERICA-MG

DATA DO RELATÓRIO: 06/10/2022

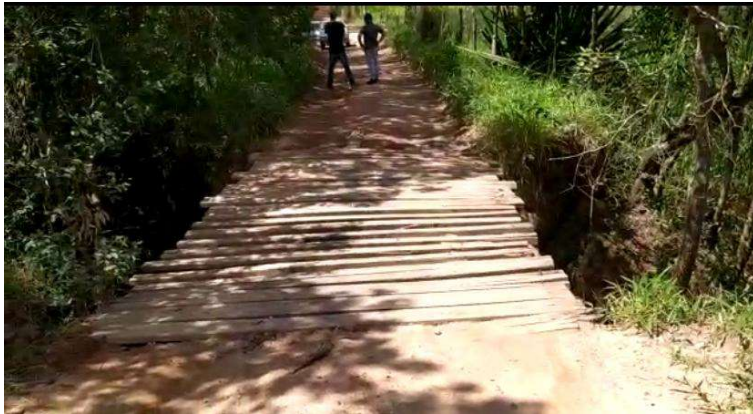
FOTO 01

Descrição: Ponte existente.

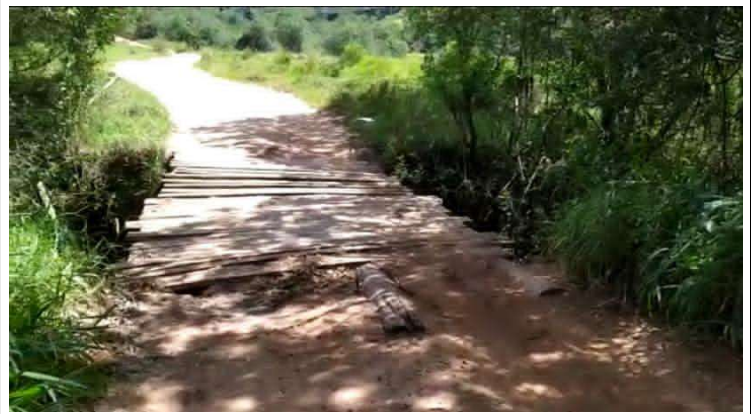
FOTO 02

Descrição: Ponte existente.

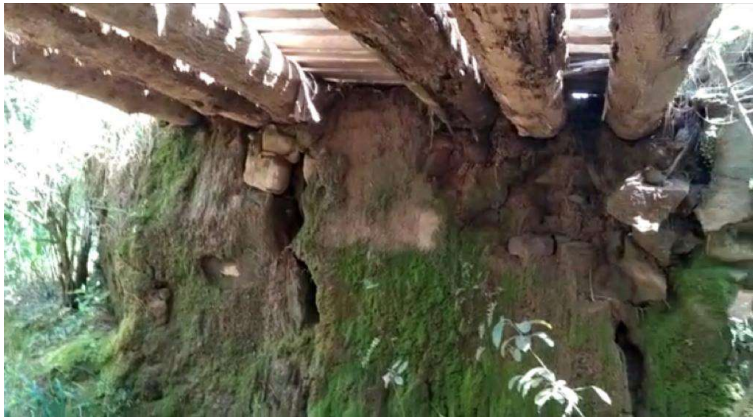
FOTO 03

Descrição: Cabeceira da ponte.

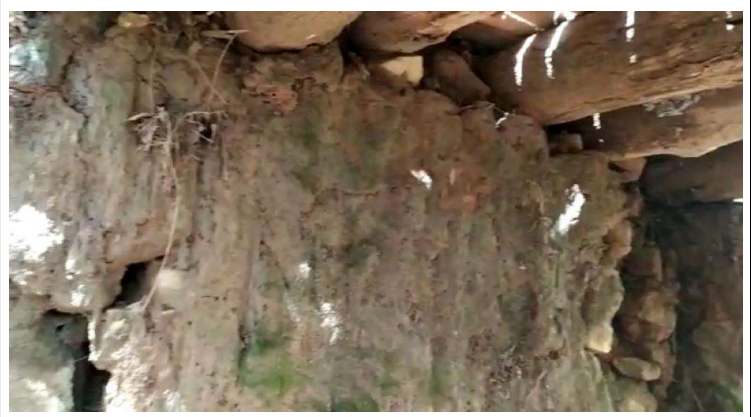
FOTO 04

Descrição: Cabeceira da ponte.

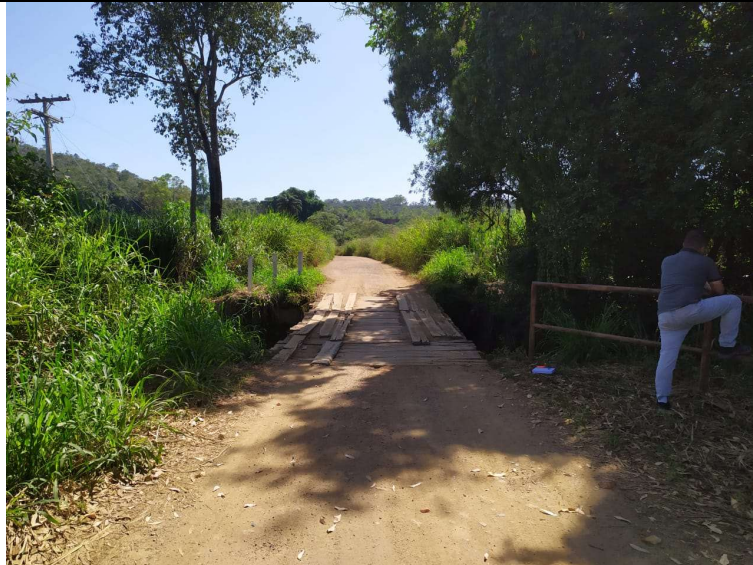
FOTO 01

Descrição: Local da obra.

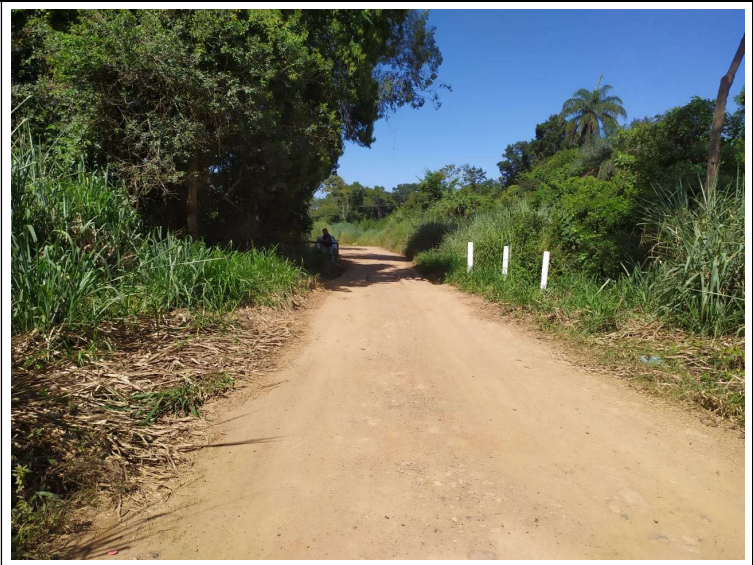
FOTO 02

Descrição: Local da Obra

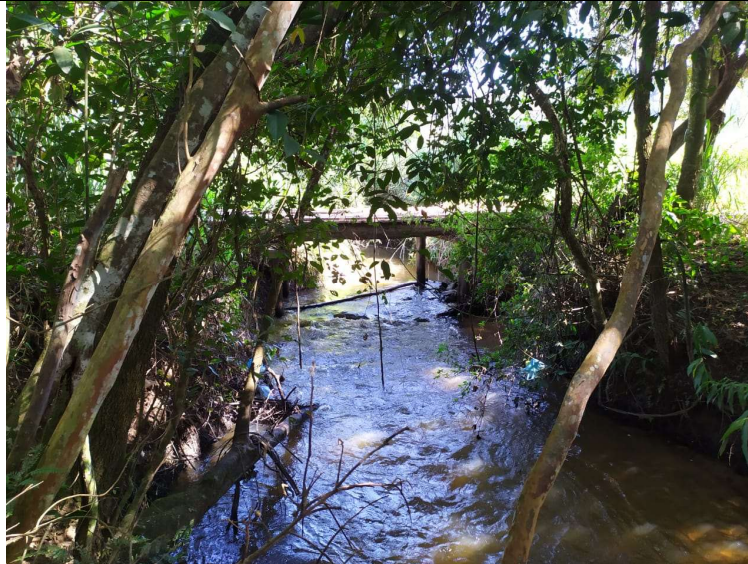
FOTO 03

Descrição: Vista lateral da ponte.

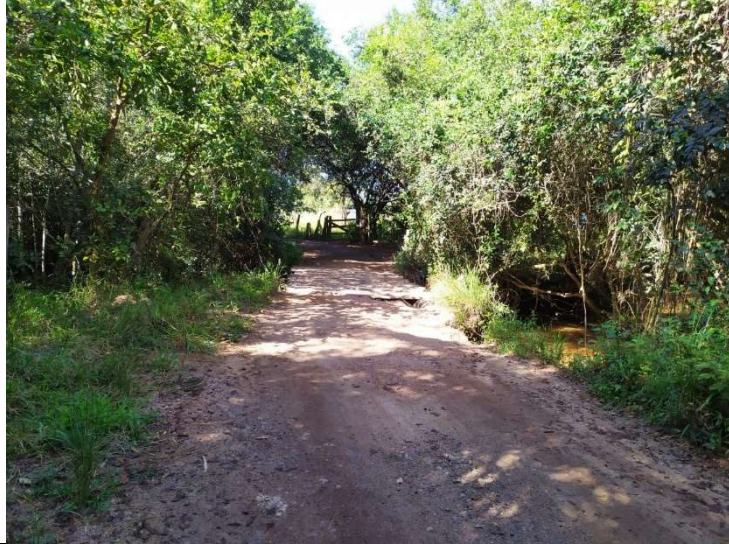
FOTO 01

Descrição: Local da obra.

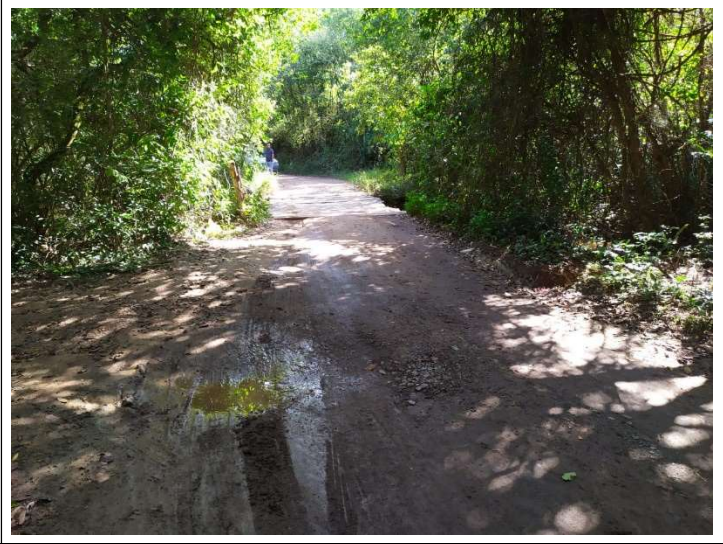
FOTO 02

Descrição: Local da Obra

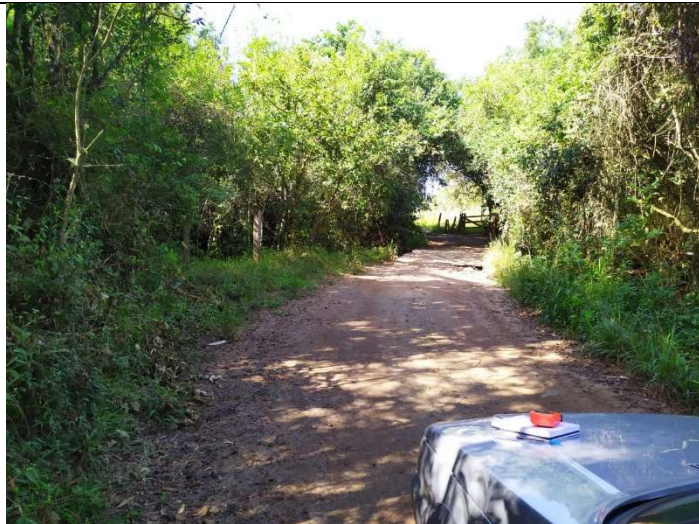
FOTO 03

Descrição: Vista ponte e mata-burro.

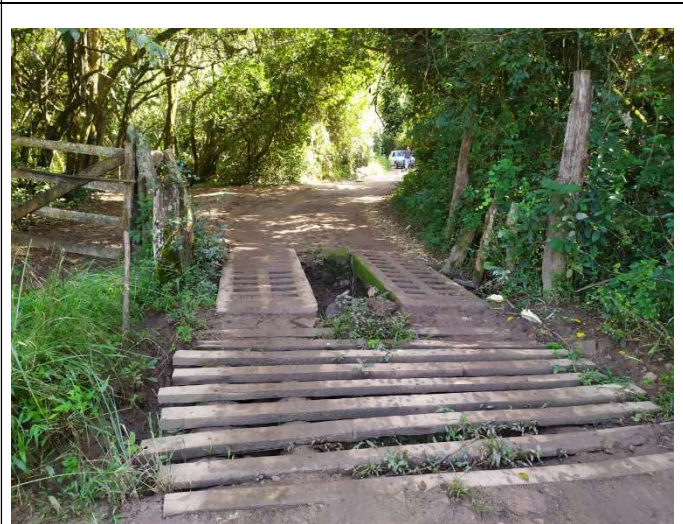
FOTO 04

Descrição: Mata-burro.
