Propriedário		PREFEITURA MUNICIPAL DE ITAPECERICA-MG		CNPJ 462213300001-1-00	
R.T. Levantamento		LARRY GUIMARÃES DE OLIVEIRA FLUJO		CAU A 67891-9	
R.T. Orçamento		ANGELO FERNANDO DE SOUZA BRAGA		CREA 86.487-9-MG	
TÍTULO:		PROJETO DE ARQUITETURA		CONTEÚDO:	
CENTRO DE EVENTOS GERALDO ARAUJO				DET. VESTIÁRIOS 01 E 02	
FOLHA:		001		DET. BANHEIROS 01 E 02	
ENDERECO:		LOTE –		DET. ENTRADA VEST.	
LARRY GUIMARÃES		QUADRA –		DET. BILHETERIA	
DATA:		MAY/2014		ÁREAS:	
ESQUILA:					
ZONA:

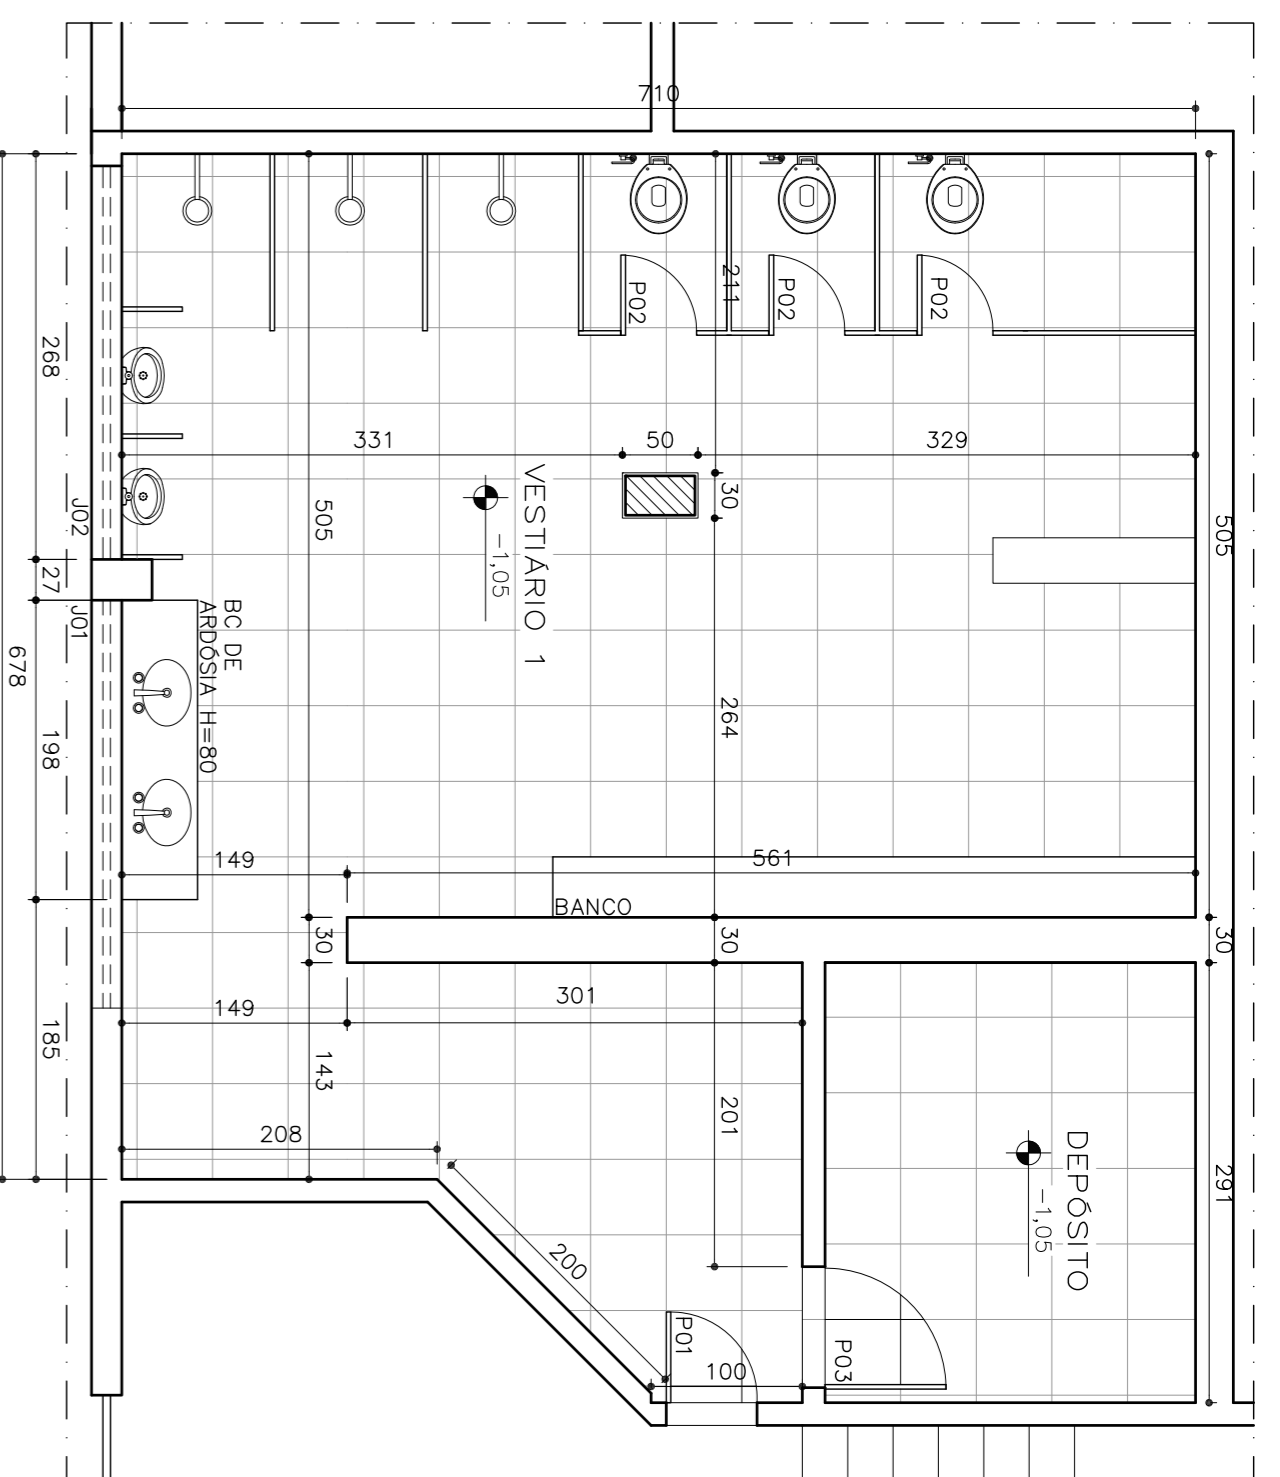
VESTIÁRIOS 01 – PLANTA  
ESCALA 1/50

- VESTIÁRIO 01 – CENTRO DE EVENTOS**  
NOTAS
- 1 - O PISO DO VESTIÁRIO EM CERÂMICA BRANCA ENCONTRA-SE EM BOW ESTADO DE CONSERVAÇÃO, DEVE SER APENAS LAVADO.

- 2 - A PORTA DE MADEIRA DA ENTRADA DO VESTIÁRIO (PI1) DEVE SER TROCADA, POIS ESTA QUERUBIA BOX210cm.
  - 3 - O FORNO DO TETO DO VESTIÁRIO EM P.C.C. ENCONTRA-SE EM BOW ESTADO DE CONSERVAÇÃO, DEVE SER APENAS LAVADO.

- 4 - OS 3 VASOS SANITÁRIOS ESTÃO OK.
  - 5 - DOS 3 CHUVEIROS ESTÁ FALTANDO 1.
  - 6 - AS TORNEIRAS DOS LAVABOS, VALVULAS DOS MICTÓRIOS E VASOS, DEVEM SER AJUSTADAS E REGULADAS.

- 7 - OS TRÊS BANHEIROS EM PEDRA ABOSA, ENCONTRA-SE EM BOW ESTADO DE CONSERVAÇÃO, DEVE SER APENAS LAVADO.
  - 8 - O BANCO EM PEDRA ABOSA, ENCONTRA-SE EM BOW ESTADO DE CONSERVAÇÃO, DEVE SER APENAS LAVADO.

- 9 - A PORTA DO DEPOSITO (PO3) ESTÁ QUEBRADA E DEVE SER TROCADA, BOX210cm.
  - 10 - AS PAREDES TEM REVESTIMENTO H-2100CM EM CERÂMICA BRANCA QUE ENCONTRA-SE EM BOW ESTADO DE CONSERVAÇÃO, DEVE RECEBER PINTURA CREME AREM+43,9cm<sup>2</sup> (ao parêntesis).

- 11 - AS PAREDES DO DEPOSITO, H-2100CM EM CERÂMICA BRANCA, QUE ENCONTRA-SE EM BOW ESTADO DE CONSERVAÇÃO, DEVE RECEBER PINTURA CREME AREM+43,9cm<sup>2</sup> (2,61x11,12=2,91 janelas e portas).

- 12 - A ILUMINAÇÃO DO VESTIÁRIO E DO DEPOSITO SÃO COM LÂMPADAS FLUORESCENTES, APARENTAMENTE ESTÃO EM BOW ESTADO, MAS DEVE SER PINTADO COM MELHOR CONSERVAÇÃO.

- 13 - AS JANELAS DEVEM SER TROCADAS OS VIDROS QUE ESTÃO QUEBRADOS (AO1, AO2, AO3).
  - 14 - TODAS AS DIVISÓRIAS DOS BANHEIROS, MICTÓRIOS, E LAVABOS, ENCONTRA-SE EM BOW ESTADO, DEVEM APENAS SEM LIMPÓS E SE POSSÍVEL, ENVENZADOS.

- 15 - AS GRANDES JANELAS LADO EXTERNO DEVEM SER PINTADOS COM AZUL (0,01270x1,00 + 0,02260x1,00 = 0,3m<sup>2</sup>).

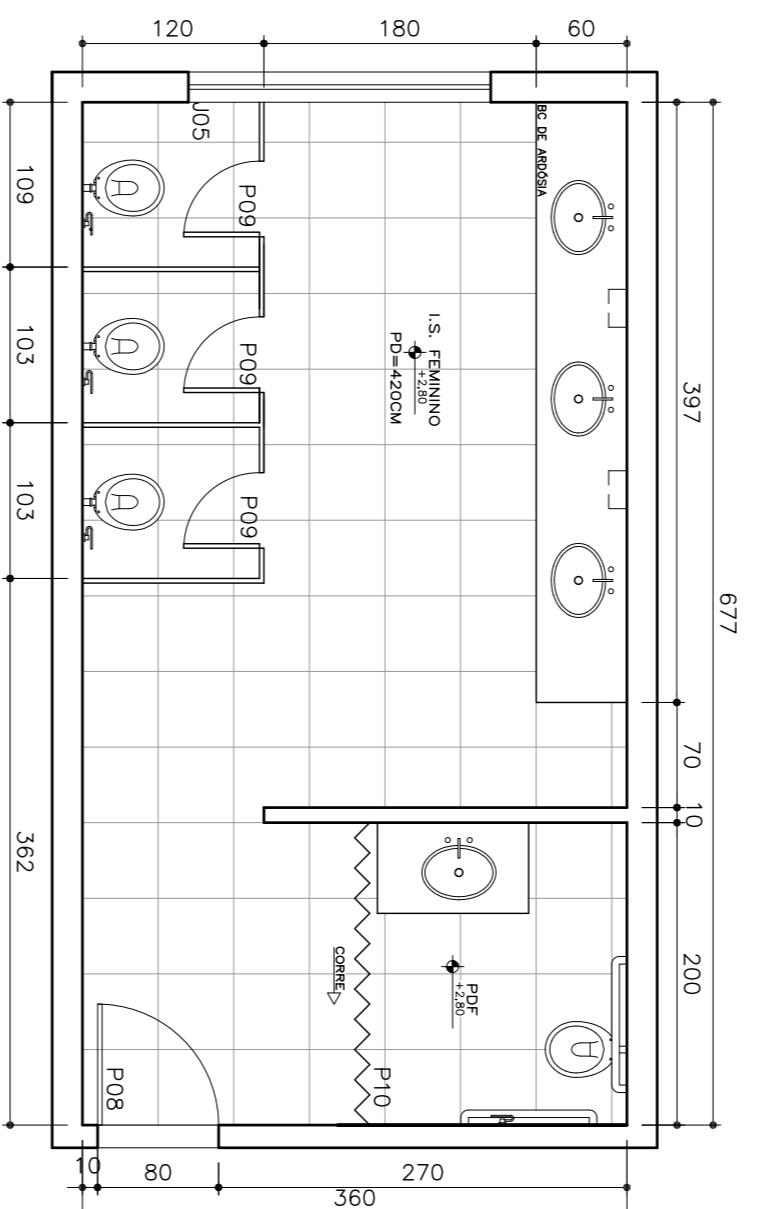
BANHEIRO 01 – PLANTA  
ESCALA 1/50

- BANHEIRO 01 – CENTRO DE EVENTOS**  
NOTAS
- 1 - O PISO DO VESTIÁRIO EM CERÂMICA BRANCA ENCONTRA-SE EM BOW ESTADO DE CONSERVAÇÃO, DEVE SER APENAS LAVADO.

- 2 - A PORTA DE MADEIRA DA ENTRADA DO VESTIÁRIO (PI0) DEVE SER ENVENZADA, E TROCADA A FECHADURA BOX210cm, ÁREA=3,36m<sup>2</sup>.
  - 3 - O TETO DO VESTIÁRIO EM LAJE, DEVE SER PINTADO TINTA ACRÍLICA COR BRANCO NÍVEI ÁREA=44,35m<sup>2</sup> (6,57x3,60m).

- 4 - OS 3 VASOS SANITÁRIOS ESTÃO OK.
  - 5 - AS TORNEIRAS DOS LAVABOS, VALVULAS DOS MICTÓRIOS E VASOS, DEVEM SER AJUSTADAS E REGULADAS.
  - 6 - AS REDES PONTAS (PI0) DOS BANHEIROS EM BOF ESTADO INSTALADOS, MAS DEVE SER AJUSTADAS AS FECHADURAS E REVESTIMENTO H-2100CM EM CERÂMICA BRANCA QUE ENCONTRA-SE EM BOW ESTADO E DEVE RECEBER PINTURA CREME AREM+39,9cm<sup>2</sup> (2,61x15,12=3,95 janelas e portas).

- 7 - AS PAREDES TEM REVESTIMENTO H-2100CM EM CERÂMICA BRANCA QUE ENCONTRA-SE EM BOW ESTADO E DEVE RECEBER PINTURA CREME AREM+39,9cm<sup>2</sup> (2,61x15,12=3,95 janelas e portas).

- 8 - AS PAREDES DO DEPOSITO, H-2100CM EM CERÂMICA BRANCA, QUE ENCONTRA-SE EM BOW ESTADO, MAS DEVE SER PINTADO COM MELHOR CONSERVAÇÃO.
  - 9 - A ILUMINAÇÃO DO VESTIÁRIO E DO DEPOSITO SÃO COM LÂMPADAS FLUORESCENTES, APARENTAMENTE ESTÃO EM BOW ESTADO, MAS DEVE SER PINTADO COM MELHOR CONSERVAÇÃO.

- 10 - AS JANELAS EM VÍDRO, DEVE SER PINTADA APENAS A ESTRUTURA METÁLICA.
  - 11 - A ILUMINAÇÃO DO VESTIÁRIO E DO DEPOSITO SÃO COM LÂMPADAS FLUORESCENTES, APARENTAMENTE ESTÃO EM BOW ESTADO, MAS DEVE SER PINTADO COM MELHOR CONSERVAÇÃO.

- 12 - A JANELAS EM VÍDRO, DEVE SER PINTADA APENAS A ESTRUTURA METÁLICA.
  - 13 - AS DIVISÓRIAS DOS BANHEIROS, MICTÓRIOS, E LAVABOS, ENCONTRA-SE EM BOW ESTADO, DEVEM APENAS SEM LIMPÓS E SE POSSÍVEL, ENVENZADOS.

- 14 - A PORTA SANITÓRIA (PI10) DO BANHEIRO DE PORTADORES DE NECESSIDADES ESPECIAS, ESTÁ QUEBRADA, DEVE SER TROCADA. (210X200).
  - 15 - VASOS E BARRAS DE APOIO DO BANHEIRO (P.N.E.) ESTÃO CORRETOS.

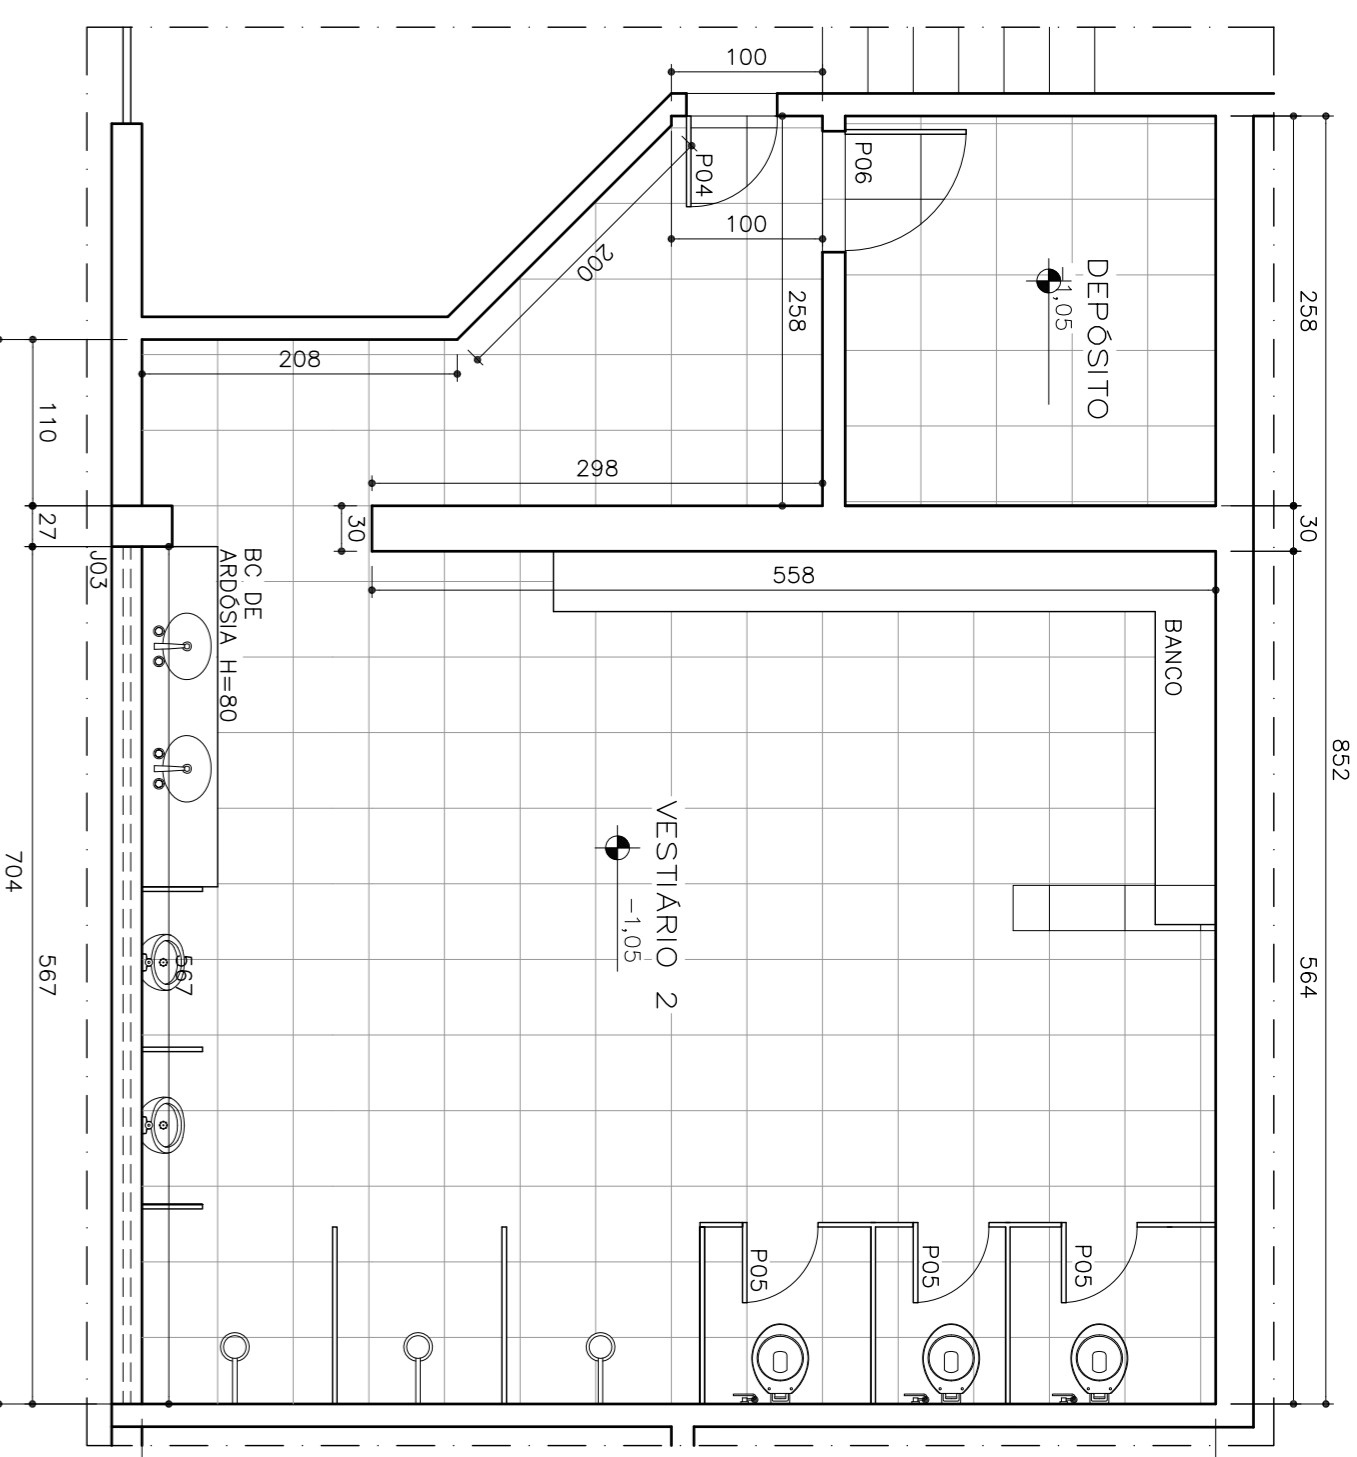
VESTIÁRIOS 02 – PLANTA  
ESCALA 1/50

- VESTIÁRIO 02 – CENTRO DE EVENTOS**  
NOTAS
- 1 - O PISO DO VESTIÁRIO EM CERÂMICA BRANCA ENCONTRA-SE EM BOW ESTADO DE CONSERVAÇÃO, DEVE SER APENAS LAVADO.

- 2 - A PORTA DE MADEIRA DA ENTRADA DO VESTIÁRIO (PI4) DEVE SER TROCADA, POIS ESTA QUERUBIA BOX210cm.
  - 3 - O FORNO DO TETO DO VESTIÁRIO EM P.C.C. ENCONTRA-SE EM BOW ESTADO DE CONSERVAÇÃO, DEVE SER APENAS LAVADO.

- 4 - OS 3 VASOS SANITÁRIOS ESTÃO OK.
  - 5 - ESTO FALTANDO OS 3 CHUVEIROS.
  - 6 - AS TORNEIRAS DOS LAVABOS, VALVULAS DOS MICTÓRIOS E VASOS, DEVEM SER AJUSTADAS E REGULADAS.

- 7 - ESTÁ FALTANDO UMA PORTA EM PEDRA ABOSA DOS BANHEIROS(VASOS) (PI0), DEVEM SER COLOCADOS, SUSTITUIRE OS TROCOS DAS OUNHAS PORTAS, PORTA VASOSSEM, PORTA=31,6cm.

- 8 - O BANCO EM PEDRA ABOSA, ENCONTRA-SE EM BOW ESTADO DE CONSERVAÇÃO, DEVE SER APENAS LAVADO.
  - 9 - A PORTA DO DEPOSITO (PO6) ESTÁ QUEBRADA E DEVE SER TROCADA, BOX210cm.

- 10 - AS PAREDES TEM REVESTIMENTO H-2100CM EM CERÂMICA BRANCA QUE ENCONTRA-SE EM BOW ESTADO E DEVE RECEBER PINTURA CREME AREM+47,94m<sup>2</sup> (6,09+10,2+3+8+6+20,00) correspondente o somo de área após o envolvimento do parêntesis).

- 11 - AS PAREDES DO DEPOSITO H-2100CM EM CERÂMICA BRANCA QUE ENCONTRA-SE EM BOW ESTADO E DEVE RECEBER PINTURA CREME AREM+47,94m<sup>2</sup> (6,09+10,2+3+8+6+20,00) correspondente o somo de área após o envolvimento do parêntesis).

- 12 - A ILUMINAÇÃO DO VESTIÁRIO E DO DEPOSITO SÃO COM LÂMPADAS FLUORESCENTES, APARENTAMENTE ESTÃO EM BOW ESTADO, MAS DEVE SER PINTADO COM MELHOR CONSERVAÇÃO.

- 13 - AS JANELAS DEVEM SER TROCADAS OS VIDROS QUE ESTÃO QUEBRADOS (AO1, AO2, AO3).
  - 14 - TODAS AS DIVISÓRIAS DOS BANHEIROS, MICTÓRIOS, E LAVABOS, ENCONTRA-SE EM BOW ESTADO, DEVEM APENAS SEM LIMPÓS E SE POSSÍVEL, ENVENZADOS.

- 15 - AS GRANDES JANELAS LADO EXTERNO DEVEM SER PINTADOS COM AZUL (0,01270x1,00 + 0,02260x1,00 = 0,3m<sup>2</sup>).

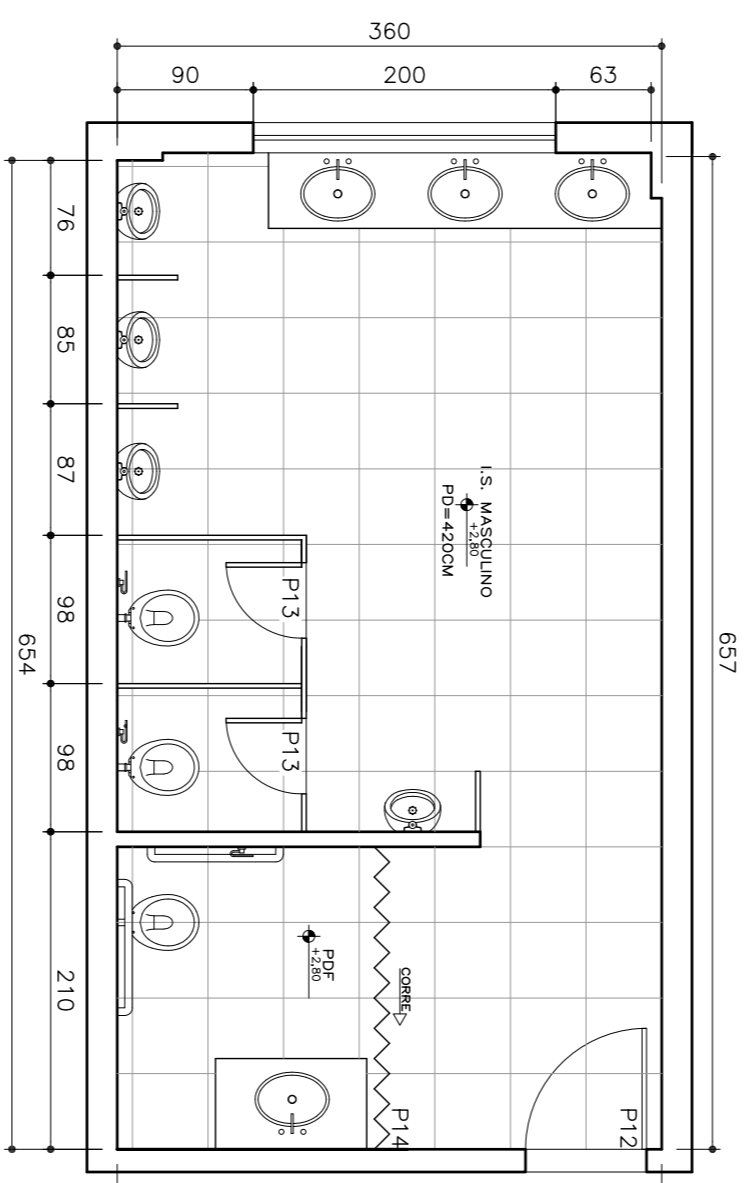
BANHEIRO 02 – PLANTA  
ESCALA 1/50

- BANHEIRO 02 – CENTRO DE EVENTOS**  
NOTAS
- 1 - O PISO DO VESTIÁRIO EM CERÂMICA BRANCA ENCONTRA-SE EM BOW ESTADO DE CONSERVAÇÃO, DEVE SER APENAS LAVADO.

- 2 - A PORTA DE MADEIRA DA ENTRADA DO VESTIÁRIO (PI12) DEVE SER ENVENZADA, E TROCADA A FECHADURA BOX210cm, ÁREA=3,36m<sup>2</sup>.
  - 3 - O TETO DO VESTIÁRIO EM LAJE, DEVE SER PINTADO TINTA ACRÍLICA COR BRANCO NÍVEI ÁREA=23,40m<sup>2</sup> (6,57x3,60m).

- 4 - OS 2 VASOS SANITÁRIOS ESTÃO OK.
  - 5 - AS TORNEIRAS DOS LAVABOS, VALVULAS DOS MICTÓRIOS E VASOS, DEVEM SER AJUSTADAS E REGULADAS.
  - 7 - AS BARRAS PONTAS (PI13) DOS BANHEIROS EM BOF ESTADO INSTALADOS, MAS DEVE SER AJUSTADAS AS FECHADURAS.

- 8 - AS PAREDES TEM REVESTIMENTO H-2100CM EM CERÂMICA BRANCA QUE ENCONTRA-SE EM BOW ESTADO E DEVE RECEBER PINTURA CREME AREM+39,9cm<sup>2</sup> (2,61x15,12=3,95 janelas e portas).

- 9 - A ILUMINAÇÃO DO VESTIÁRIO E DO DEPOSITO SÃO COM LÂMPADAS FLUORESCENTES, APARENTAMENTE ESTÃO EM BOW ESTADO, MAS DEVE SER PINTADO COM MELHOR CONSERVAÇÃO.

- 10 - AS JANELAS EM VÍDRO, DEVE SER PINTADA APENAS A ESTRUTURA METÁLICA.
  - 11 - A ILUMINAÇÃO DO VESTIÁRIO E DO DEPOSITO SÃO COM LÂMPADAS FLUORESCENTES, APARENTAMENTE ESTÃO EM BOW ESTADO, MAS DEVE SER PINTADO COM MELHOR CONSERVAÇÃO.

- 12 - A JANELAS EM VÍDRO, DEVE SER PINTADA APENAS A ESTRUTURA METÁLICA.
  - 13 - AS DIVISÓRIAS DOS BANHEIROS, MICTÓRIOS, E LAVABOS, ENCONTRA-SE EM BOW ESTADO, DEVEM APENAS SEM LIMPÓS E SE POSSÍVEL, ENVENZADOS.

- 14 - A PORTA SANITÓRIA (PI14) DO BANHEIRO DE PORTADORES DE NECESSIDADES ESPECIAS, ESTÁ QUEBRADA, DEVE SER TROCADA. (210X200).
  - 15 - VASOS E BARRAS DE APOIO DO BANHEIRO (P.N.E.) ESTÃO CORRETOS.

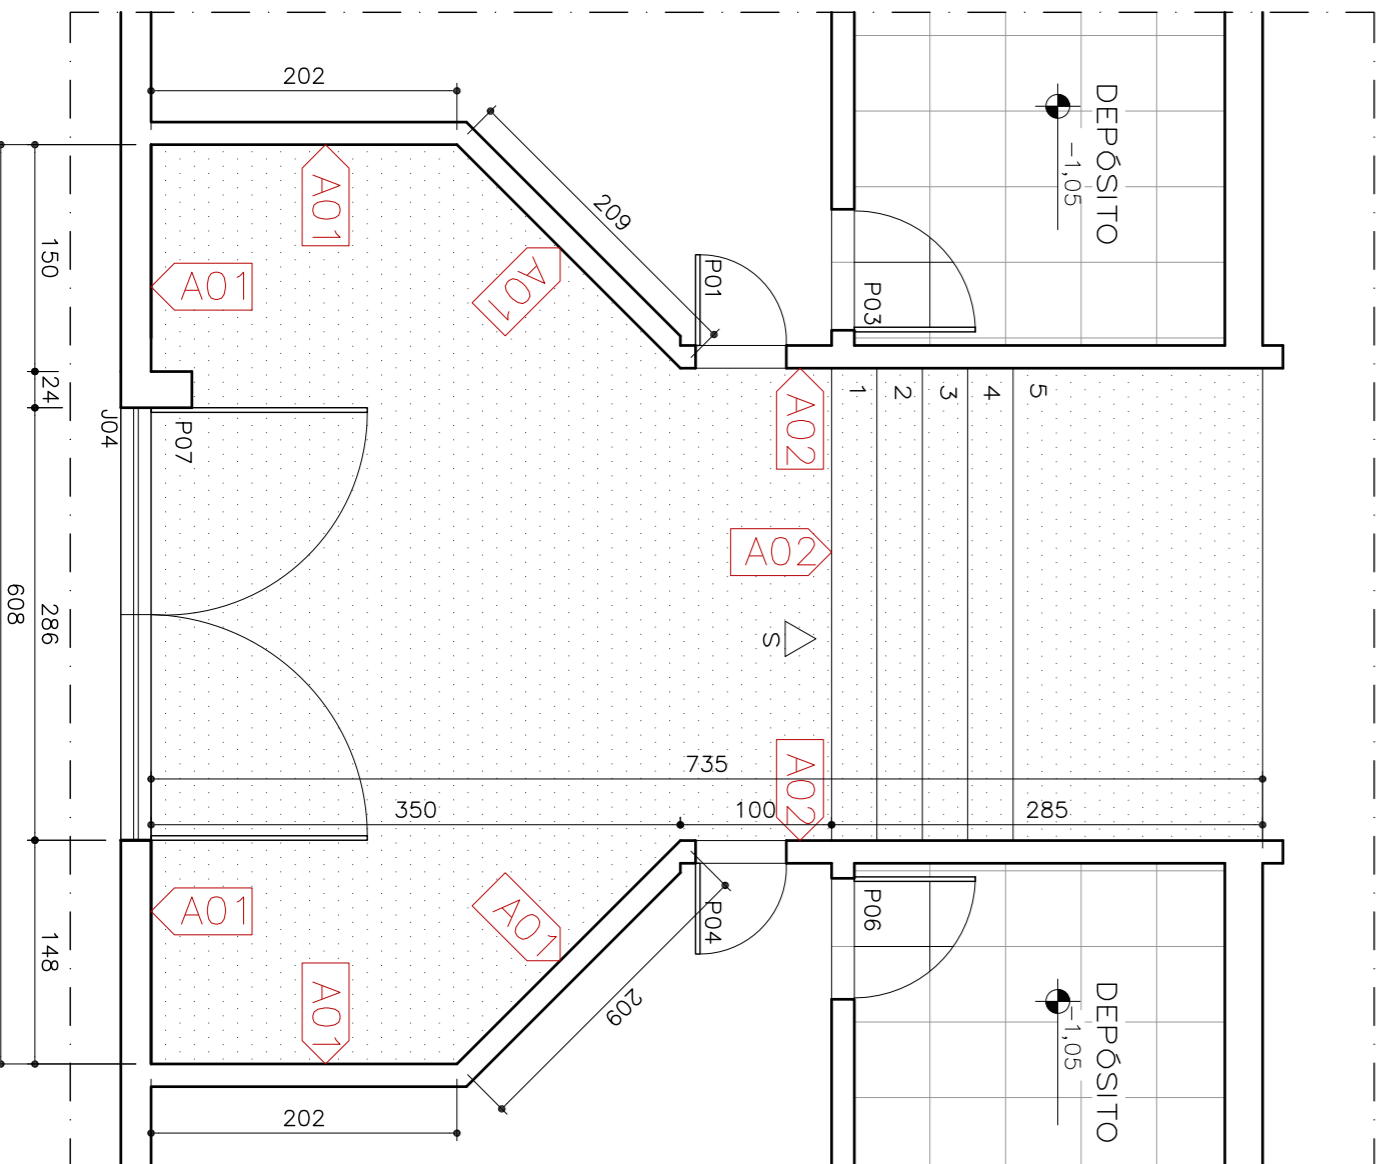
ENTRADA VESTIÁRIOS  
ESCALA 1/50

- ENTRADA VESTIÁRIOS – CENTRO DE EVENTOS**  
NOTAS
- 1 - O PISO DA ENTRADA ESTÁ EM CIMENTO QUEBRADO E DEVE SER PINTADO NA COR CINZA. ÁREA=22,2m<sup>2</sup>.

- 2 - AS PAREDES (AO1) DEVEM RECEBER PINTURA.
  - 3 - O FORNO DE MADEIRA DA ENTRADA DO VESTIÁRIO (PI10) DEVE SER ENVENZADA, E TROCADA A FECHADURA BOX210cm, ÁREA=3,36m<sup>2</sup>.

- 4 - OS 3 VASOS SANITÁRIOS ESTÃO OK.
  - 5 - DOS 3 CHUVEIROS ESTÁ FALTANDO 1.
  - 6 - AS TORNEIRAS DOS LAVABOS, VALVULAS DOS MICTÓRIOS E VASOS, DEVEM SER AJUSTADAS E REGULADAS.

- 7 - OS TRÊS BANHEIROS EM PEDRA ABOSA, ENCONTRA-SE EM BOW ESTADO DE CONSERVAÇÃO, DEVE SER APENAS LAVADO.
  - 8 - O BANCO EM PEDRA ABOSA, ENCONTRA-SE EM BOW ESTADO DE CONSERVAÇÃO, DEVE SER APENAS LAVADO.

- 9 - A PORTA DO DEPOSITO (PO7) EM ESTRUTURA METÁLICA DEVE SER PINTADO NA COR CINZA (2,20x2,60=4,92m<sup>2</sup>).
  - 10 - AS PAREDES COM LÂMPADAS FLUORESCENTES, APARENTAMENTE ESTÃO EM BOW ESTADO, MAS DEVE SER PINTADO COM MELHOR CONSERVAÇÃO.

- 11 - AS JANELAS DEVEM SER TROCADAS OS VIDROS QUE ESTÃO QUEBRADOS (AO1, AO2, AO3).
  - 12 - AS JANELAS EM VÍDRO, DEVE SER PINTADA APENAS A ESTRUTURA METÁLICA.

- 13 - AS DIVISÓRIAS DOS BANHEIROS, MICTÓRIOS, E LAVABOS, ENCONTRA-SE EM BOW ESTADO, DEVEM APENAS SEM LIMPÓS E SE POSSÍVEL, ENVENZADOS.
  - 14 - A PORTA SANITÓRIA (PI10) DO BANHEIRO DE PORTADORES DE NECESSIDADES ESPECIAS, ESTÁ QUEBRADA, DEVE SER TROCADA. (210X200).

- 15 - VASOS E BARRAS DE APOIO DO BANHEIRO (P.N.E.) ESTÃO CORRETOS.

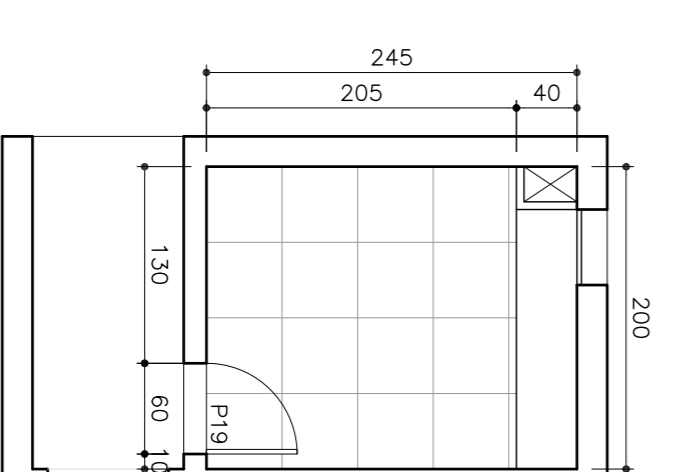
BILHETERIA  
ESCALA 1/50

- BILHETERIAS – CENTRO DE EVENTOS**  
NOTAS
- 1 - O PISO DA BILHETERIA EM CERÂMICA BRANCA ENCONTRA-SE EM BOW ESTADO DE CONSERVAÇÃO, DEVE SER APENAS LAVADO.
  - 2 - A PORTA DE MADEIRA DA ENTRADA DO VESTIÁRIO (PI9) DEVE SER ENVENZADA, E TROCADA A FECHADURA BOX210cm, ÁREA=4,72m<sup>2</sup>.
  - 3 - O TETO DA BILHETERIA EM LAJE, DEVE SER PINTADO TINTA ACRÍLICA COR BRANCO NÍVEI ÁREA=9,9m<sup>2</sup> (2,00x4,95m x 2,00m).
  - 4 - AS PAREDES EM PINTURA, CREME AREM+44,98m<sup>2</sup> (4x4,9x3,6=16,8 janelas e portas x 2,00m).
  - 5 - A ILUMINAÇÃO DO VESTIÁRIO E DO DEPOSITO SÃO COM LÂMPADAS FLUORESCENTES, APARENTAMENTE ESTÃO EM BOW ESTADO, MAS DEVE SER PINTADO COM MELHOR CONSERVAÇÃO.
  - 6 - AS JANELAS EM VÍDRO, DEVE SER PINTADA APENAS A ESTRUTURA METÁLICA.
